РЕСПУБЛИКА КАЛМЫКИЯ  
Общество с ограниченной ответственностью "ТЕХНОПРОЕКТ"

**Заключение о необходимости проведения капитального  
ремонта общего имущества (крыши) многоквартирного  
дома, расположенного по адресу:  
Республика Калмыкия, г. Элиста, 8 микрорайон, д.26**

Заказчик: Региональный фонд капитального ремонта  
многоквартирных домов в Республике Калмыкия

| 1.23 | Дата проведения обследования | 22.01.2025г |

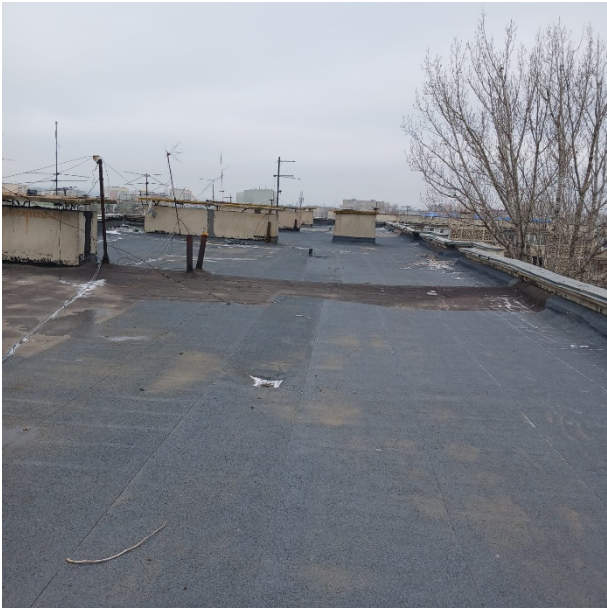
| № | Фотография | Примечание |
|---|---|---|
| 1.1 | | <p><b>Участок с выявленным дефектом</b><br/>Кровельное покрытие: Складки, вздутия, небольшие разрывы и повреждения кровельного ковра.</p> |

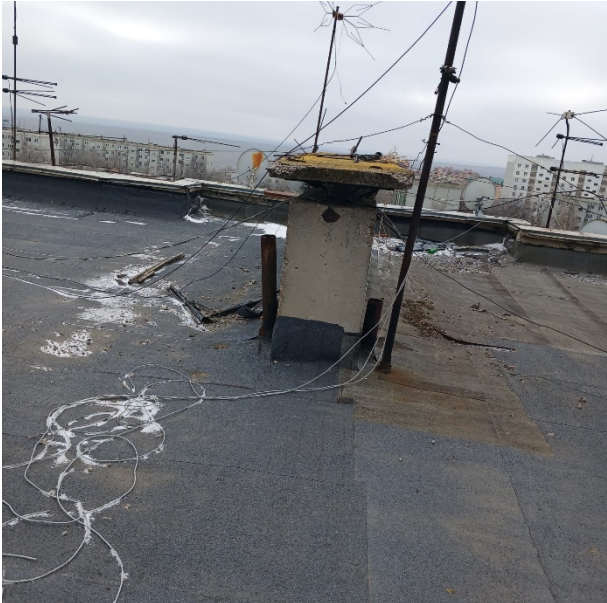
| № | Фотография | Примечание |
|---|---|---|
| 1.2 | | <p><b>Участок с выявленным дефектом</b><br/>Кровельное покрытие: Складки, вздутия, небольшие разрывы и повреждения кровельного ковра.</p> <p>Дефекты в местах примыканий к вертикальным плоскостям (стенам, парапетам, вентиляционным каналам)<br/>- отслаивание края ковра<br/>- бугристость полотен в местах перехода на горизонтальную поверхность.</p> |

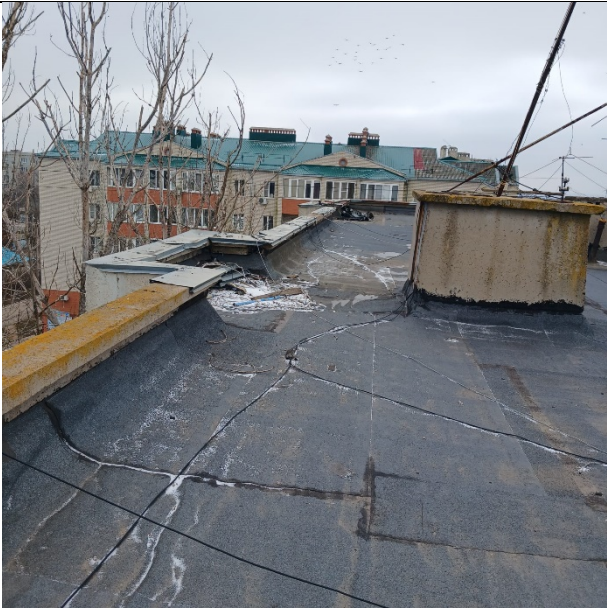
| № | Фотография | Примечание |
|---|---|---|
| 1.3 | | <p><b>Участок с выявленным дефектом</b><br/>Кровельное покрытие: Складки, вздутия, небольшие разрывы и повреждения кровельного ковра.<br/>Засорение водосборных лотков</p> |

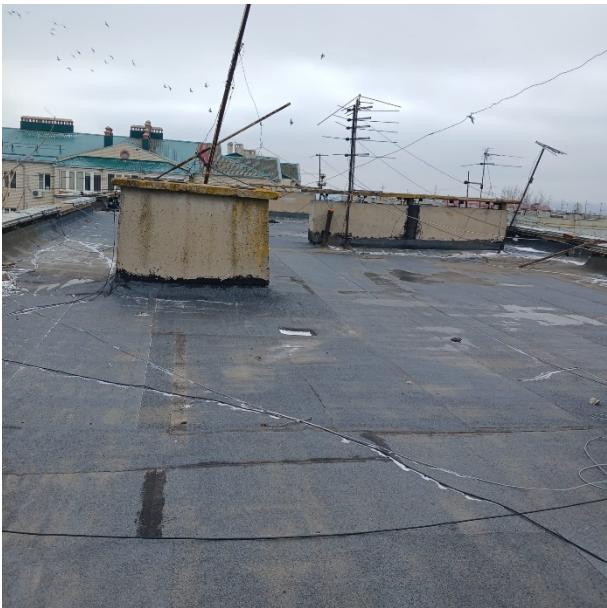
| № | Фотография | Примечание |
|---|---|---|
| 1.4 | | <p><b>Участок с выявленным дефектом</b><br/> Дефекты в местах примыканий к фановым трубам<br/> - отслаивание края ковра</p> |

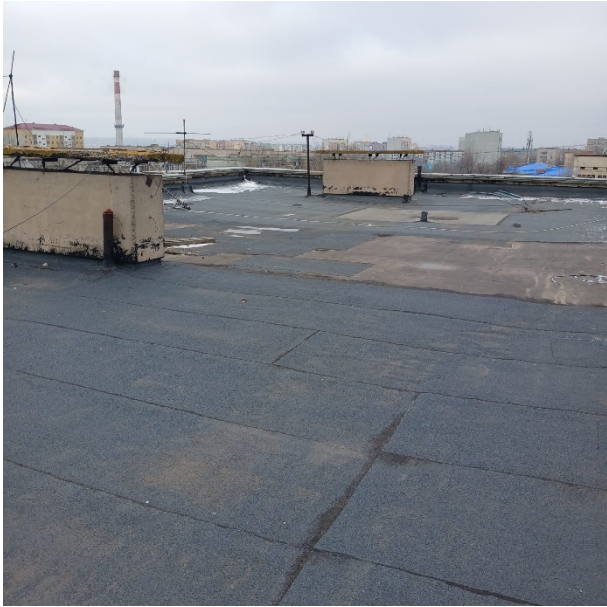
| № | Фотография | Примечание |
|---|---|---|
| 1.5 | | <p><b>Участок с выявленным дефектом</b><br/> Кровельное покрытие: Складки, вздутия, небольшие разрывы и повреждения кровельного ковра.<br/> Дефекты в местах примыканий к вертикальным плоскостям (стенам, парапетам, вентиляционным каналом)<br/> - отслаивание края ковра<br/> - бугристость полотен в местах перехода на горизонтальную поверхность.</p> |

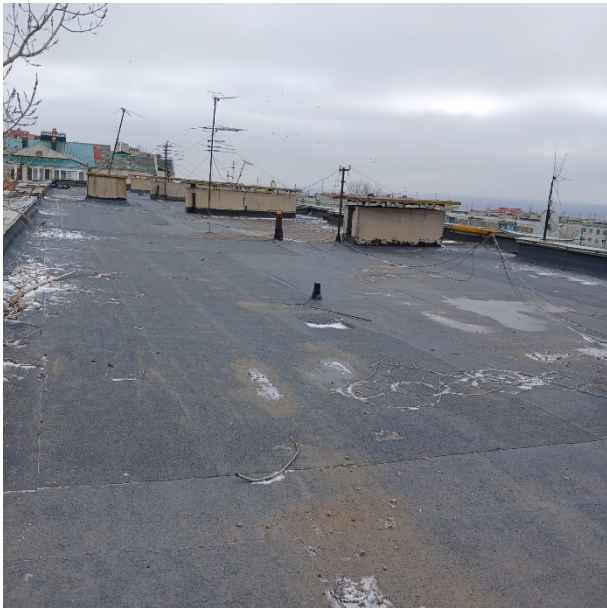
| № | Фотография | Примечание |
|---|---|---|
| 1.6 | | <p><b>Участок с выявленным дефектом</b><br/> Дефекты в местах примыканий к вертикальным плоскостям (стенам, парапетам, вентиляционным каналом)<br/> - отслаивание края ковра<br/> - бугристость полотен в местах перехода на горизонтальную поверхность.</p> |

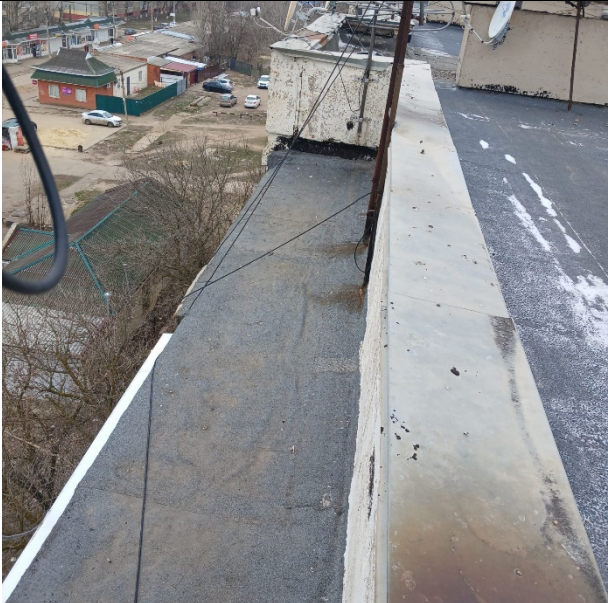
| № | Фотография | Примечание |
|---|---|---|
| 1.7 | | <p><b>Участок с выявленным дефектом</b><br/>Кровельное покрытие: Складки, вздутия, небольшие разрывы и повреждения кровельного ковра.</p> <p>Дефекты в местах примыканий к вертикальным плоскостям (стенам, парапетам, вентиляционным каналам)<br/>- отслаивание края ковра<br/>- бугристость полотен в местах перехода на горизонтальную поверхность.</p> |

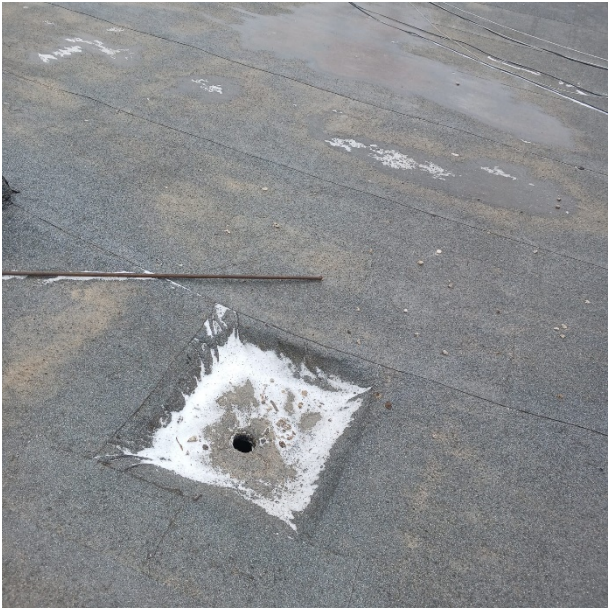
| № | Фотография | Примечание |
|---|---|---|
| 1.8 | | <p><b>Участок с выявленным дефектом</b><br/>Засорение водосборных лотков</p> |

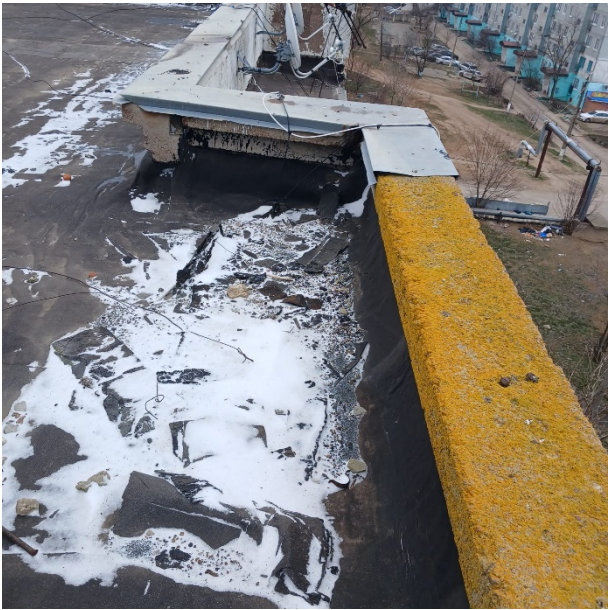
| № | Фотография | Примечание |
|---|---|---|
| 1.9 | | <p><b>Участок с выявленным дефектом</b><br/>Отсутствует фартук парапета</p> |
